# 辽宁省沈阳焦煤股份有限公司

## 红阳三矿“11·11”重大顶板事故调查报告

2017年11月11日2时26分，辽宁省沈阳焦煤股份有限公司红阳三矿（以下简称红阳三矿）西三上采区702综采工作面回风顺槽发生一起重大顶板（冲击地压）事故，造成10人死亡、1人轻伤，直接经济损失1456.6万元。

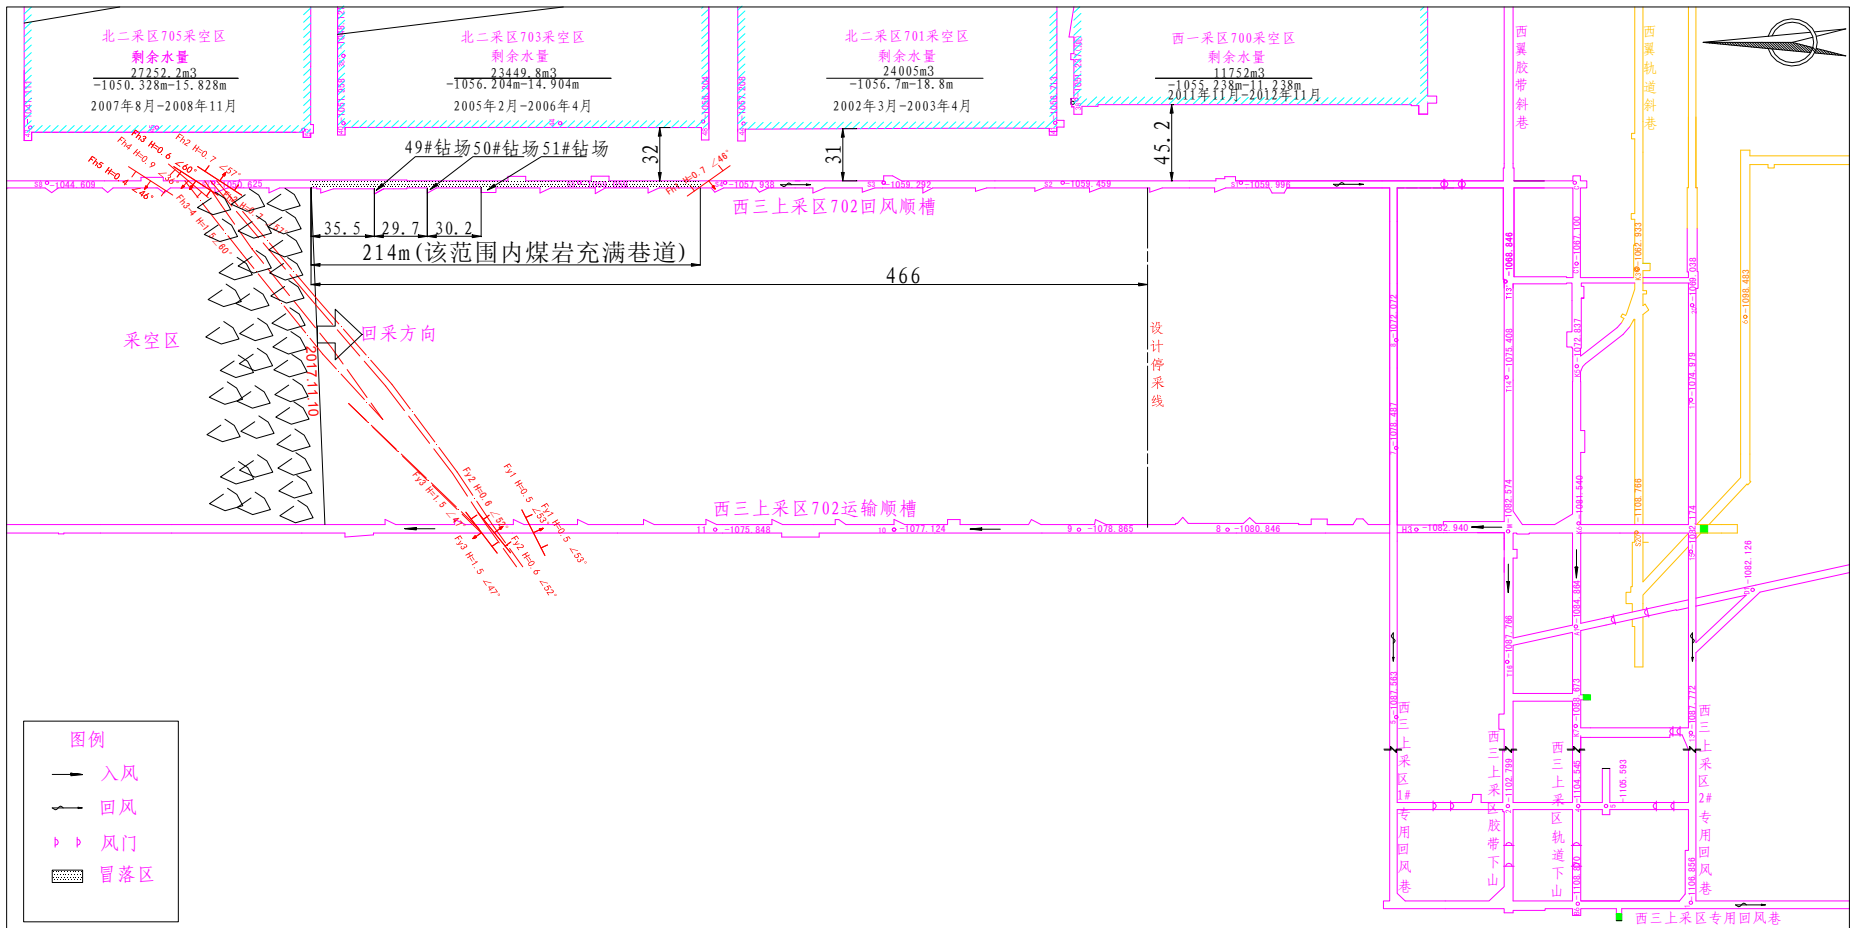
图一 沈焦公司红阳三矿 702 综采工作面平面布置

发生事故工作面为西三上采区 702 综采工作面，该工作面位于西三上采区皮带下山以北，北至 7<sup>#</sup>煤层风化氧化带，东至西三上采区与北二区 7<sup>#</sup>煤采空区、西一区 700 采空区区间煤柱（采空区与 702 综采工作面呈平面垂直关系，煤柱宽度 31m~45m，见图一 702 综采工作面平面布置图），西为未采动区，开采深度 1082m 左右。与 702 综采工作面距离最近的正在开采的采煤工作面为西二采区 1207 综采工作面，平面距离 923.6m。

事故发生地点位于702综采工作面回风顺槽，其上方为北二采区703采空区，区间煤柱宽度32m。北二采区703采煤工作面采用倾斜长壁布置方式，工作面长度200m，2005年开始回采，2006年4月回采结束。

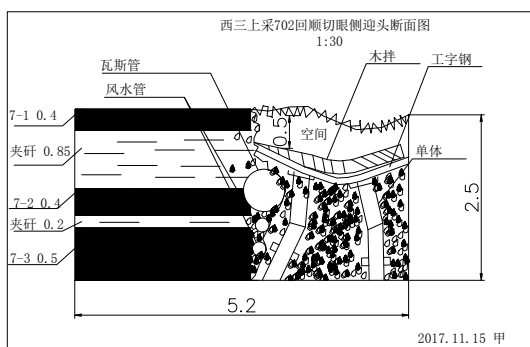
距工作面上出口 3.3m (工作面侧主视图)

出现网兜、底鼓严重；距离工作面上出口 93.3~153m 巷道翻修救援时在煤壁侧紧贴巷道上帮掘进，素描未能真实体现巷道实际破坏情况，但巷道破坏情况十分严重，基本表现为巷道合拢，部分区段存在巷道底鼓、顶板下沉，顶底板距离仅剩 0.3m；距离工作面上出口 83.8~93.3m 范围，救援结束后，考虑安全因素巷道未掘透；距离工作面上出口 5.3~83.8m 范围内，巷道基本合拢；距离工作面上出口 0~5.3m 范围内部分单体支柱压弯、工字钢顶梁弯曲，部分锚杆失效，刮板运输机被掀翻，巷道底鼓严重。

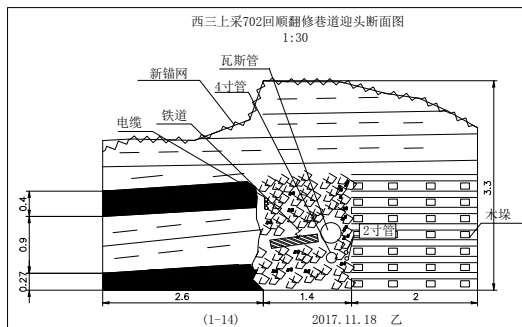
距工作面上出口 173m (回风巷侧主视图)

204m 范围内巷道顶底板破坏程度较轻，顶板基本保持完整，底板轻微底鼓，巷道上帮煤体整体推移至下帮煤壁，巷道基本合拢，巷道上帮煤壁侧的瓦斯抽采管、风管、水管、轨道、轨道枕木被推移至巷道下帮煤壁，部分区段瓦斯抽采管路挤压变形严重，巷道上帮大部分锚杆锚固剂脱粘失效，部分锚索拉断，巷道顶板锚索露出部分向巷道下帮侧弯曲，未见顶板锚索破断；距离工作面上出口 153~161m 范围内巷道上帮向下帮移动 1.2~1.5m，顶板局部

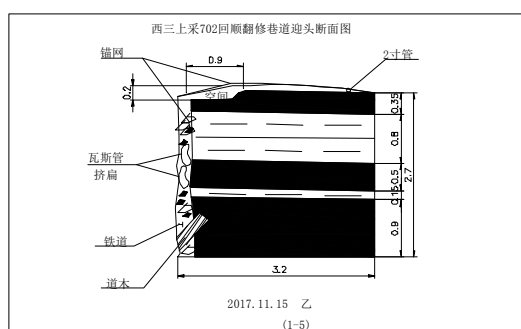
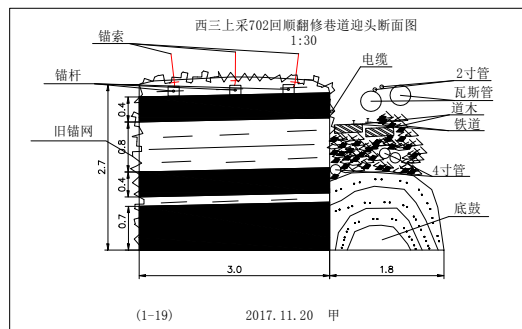
距工作面上出口 198m (回风巷侧主视图) 距工作面上出口 156m (回风巷侧主视图)

具体巷道破坏情况（见图四）：距离工作面上出口204~214m范围内巷道上帮煤体向下帮煤壁侧整体滑移3.0m，巷道顶部留有宽1.7~1.8m、高0.5~0.6m的空间；距离工作面上出口161~

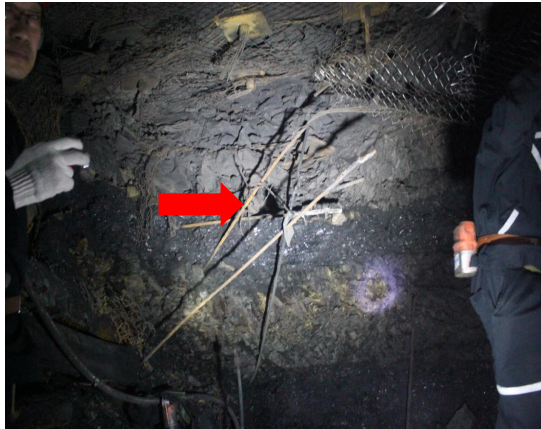
(a) 煤壁整体移动巷道合拢

西三上采区 702 综采工作面开采深度为 1082m，原岩应力高，煤层具有冲击倾向性；受断层构造（Fh1、Fh2、Fh3、Fh4、Fh21 断层）、区间煤柱（702 回风顺槽与北二 703 采区之间煤柱宽度 32m）及 702 综采工作面采动（702 工作面已推进 1740m）等应力叠加影响，使事故区域形成高应力集中区；受 Fh1、Fh21 断层切割作用和采煤机割煤、移架放顶、3 台钻机同时施工瓦斯抽采钻孔等因素扰动影响，造成该区域巷道周边煤岩失稳，诱发冲击地压，导致事故发生。

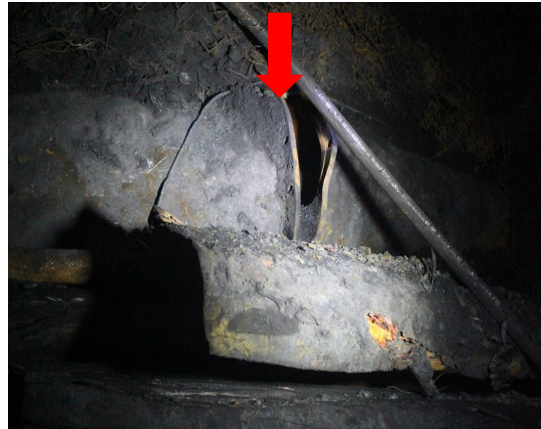
(b) 抽放管路损坏

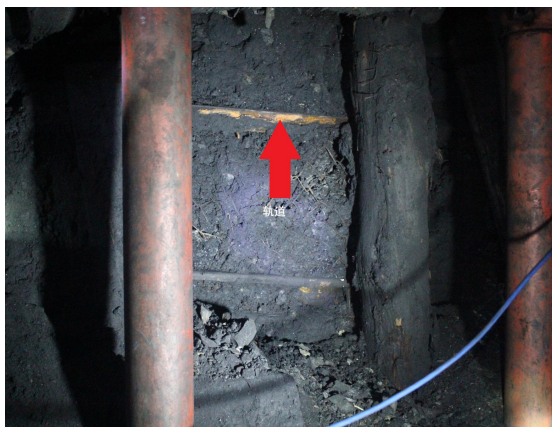
(c) 轨道及道木掀翻

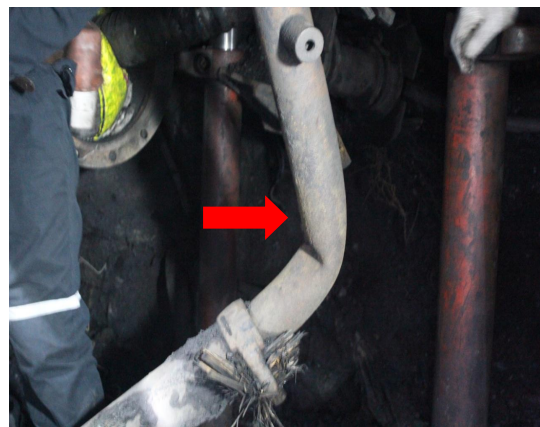
(d) 支护弯曲
